2025年 2月12日

日本車輛製造株式会社
建設機械本部 サービス部

ケリーロープの緩みによるスィベルジョイント破断について

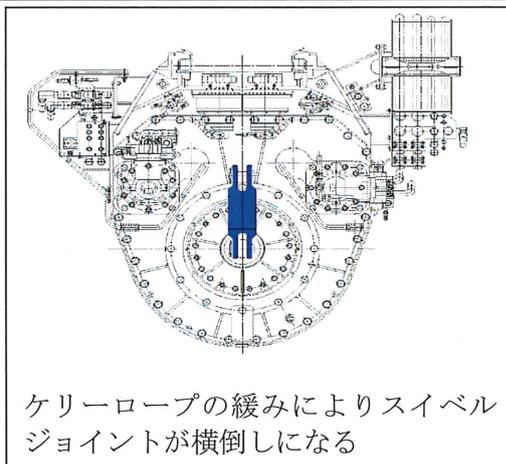
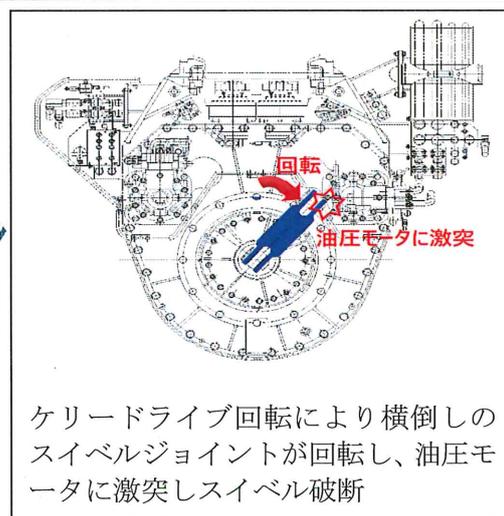
ケリーバにて掘削作業を行っている最中、ケリーロープを緩め過ぎたためケリーロープのスィベルジョイントが横倒しになり、その状態でケリードライブを回転させたため、横倒しになったスィベルジョイントがケリードライブの油圧モータに激突しスィベルジョイントが破断した。

スィベルジョイント破断によりケリーバが落下した。(添付スィベルジョイント破断状況参照)

※本事象はケリーガイド部でも起こり得ます。

- ・ウインチドラムやワイヤの張りを常に確認する。
- ・ワイヤが緩んでいないことを確認したうえで、ケリードライブの回転等掘削作業を開始する

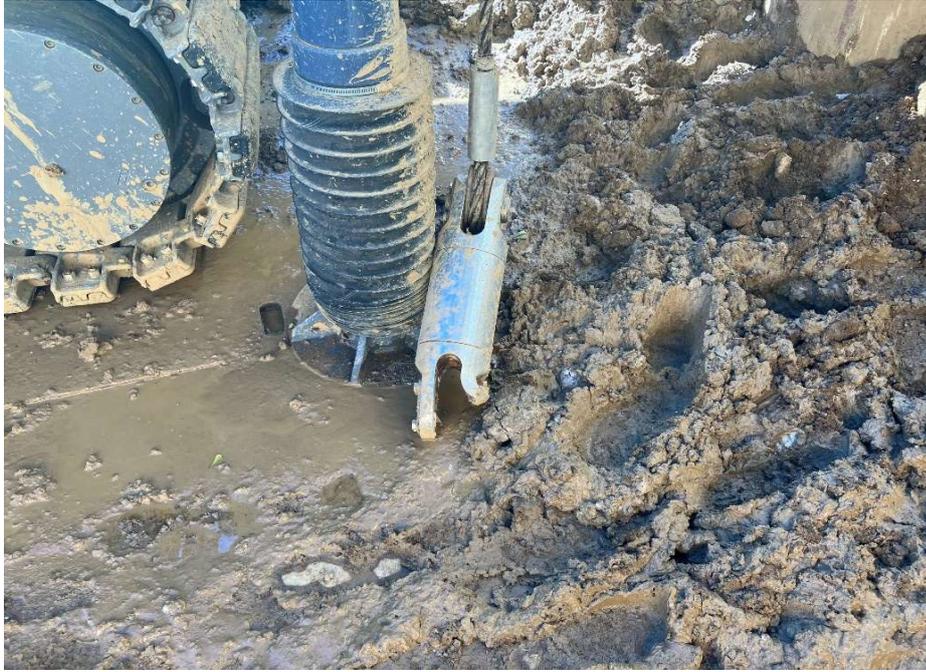
スィベル破断状況①

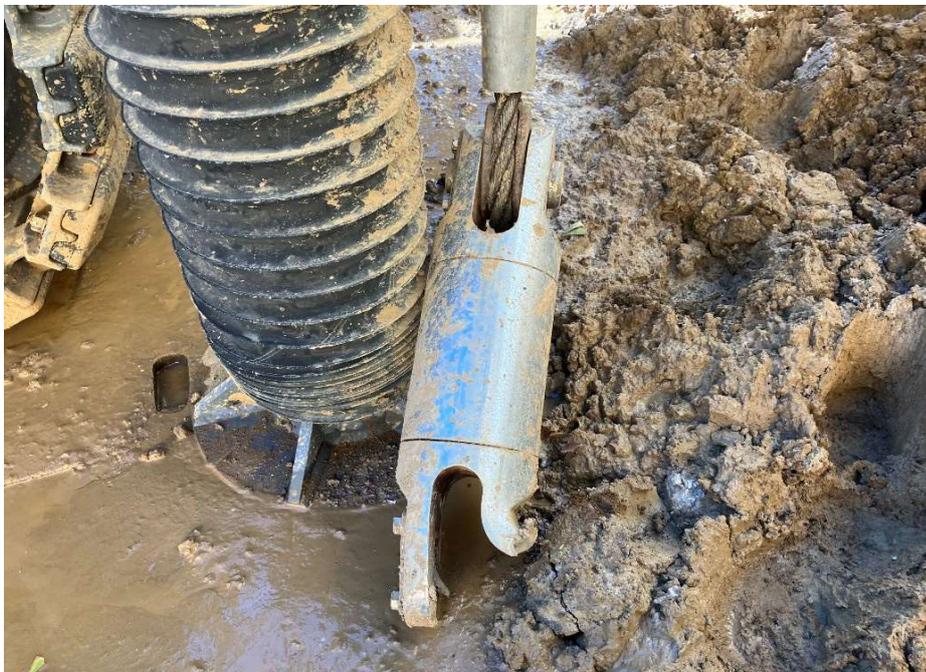
スィベル破断状況②

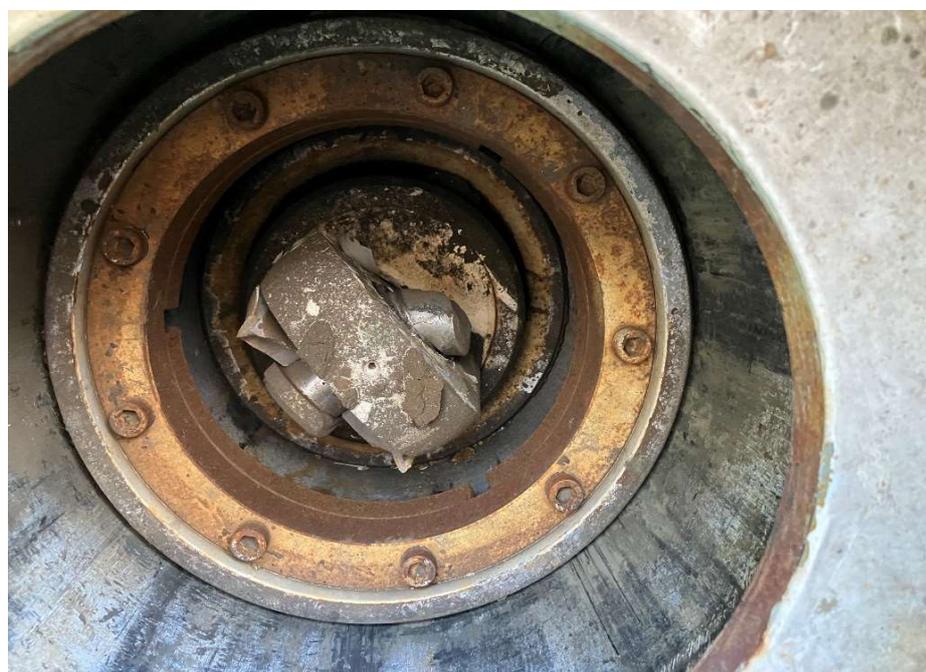
ケリーバインナ損傷
