事例-7

事故内容 補フック外れ止めへ油圧ホースが引掛り作動油飛散

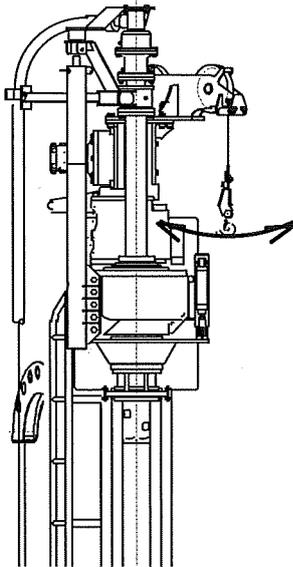
小型杭打機の地盤改良施工中、補助ウインチの吊りフックを上方に放置したまま作業を行っていた所油圧オーガがリーダ上方に移動した際に、吊りフックが油圧オーガの機器配管用油圧ホースに引掛り油圧オーガが下降した際に、油圧ホースを切断した。

フック
(通常の板バネ外れ止め金具)

ロックングフック

吊りフックを上方に放置した状態で、施工中の振動や風等の影響で油圧ホースに引掛けてしまった。

- ①吊りフックはリーダ下方(フロントジャッキ部など)に固定する。
- ②吊りフックをロックングフック等に変更する。
